Hidrografia

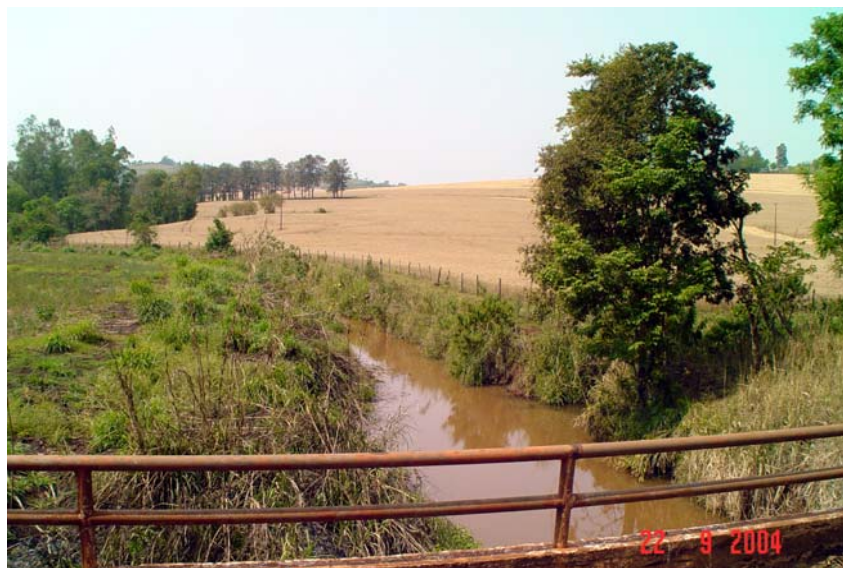
O arrendamento de terras no município tem contribuído para o assoreamento dos leitos, uma vez que o arrendatário utiliza a máxima área possível para o plantio e muitas vezes acaba por desrespeitar as áreas de preservação permanente (Fig. 3.2.5).

Fig. 3.2.5 – Detalhe da ocupação do solo com culturas temporárias em área de preservação permanente (ponte sobre Ribeirão Jataizinho)

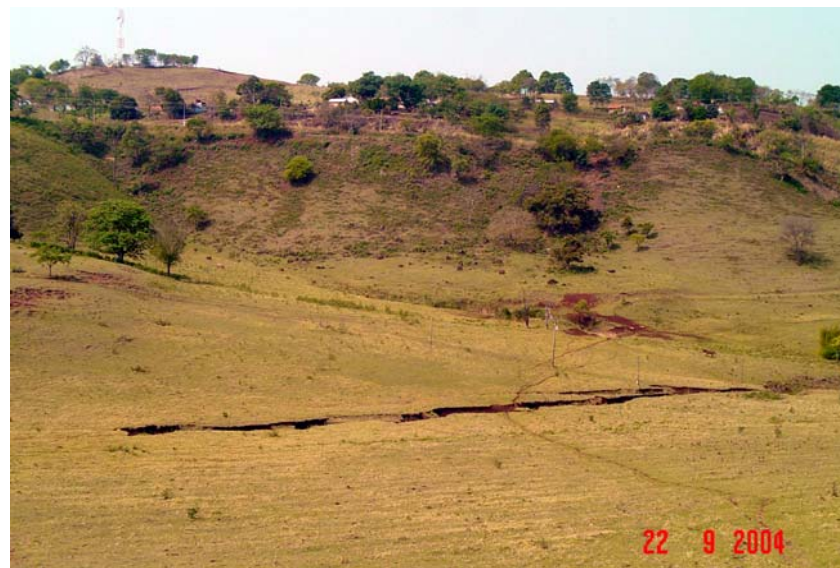
A Fig. 3.2.6 mostra um processo de voçoroca na área das nascentes do Córrego Passo Fundo, a ausência de matas na cabeceira das nascentes, matas ciliares e matas de encostas contribuem para os processos erosivos e conseqüentemente assoreamento das nascentes.

Fig. 3.2.6 – Detalhe da ausência de matas nativas nas áreas de encostas e presença de voçoroca em fundo de vale (Fundo de Vale Córrego Passo Fundo)

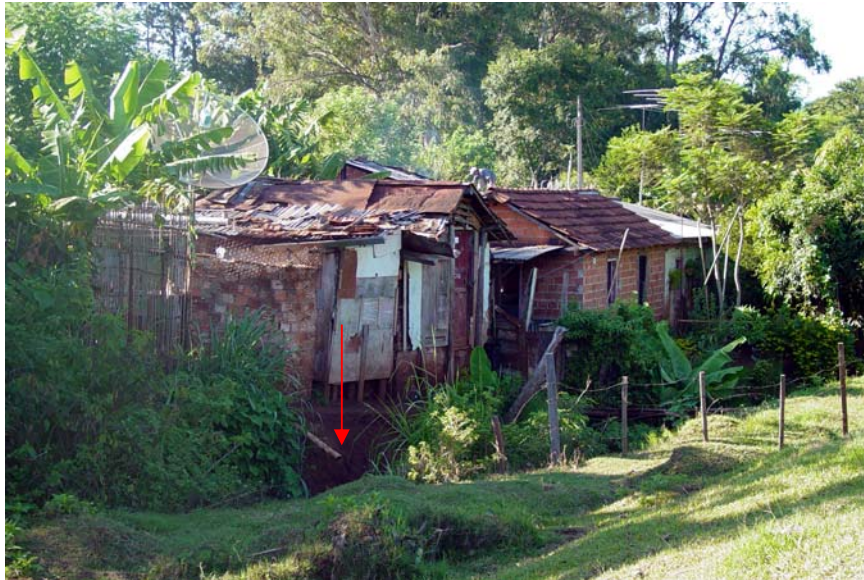
As duas microbacias hidrográficas urbanas são tributárias da microbacia hidrográfica do ribeirão da Peroba. Os talvegues ou cursos principais têm como característica principal a presença de grandes declividades, grande contribuição do deflúvio urbano e presença de habitações irregulares nos fundos de vale (Fig. 3.2.7)

O lançamento de efluentes domésticos *"in situ"* podem contribuir para o surgimento de doenças endêmicas como hepatite, esquistossomose entre outras. O mau cheiro em alguns pontos também é fato decorrente do lançamento de esgotos diretamente nos cursos d'água, a injeção de matéria orgânica maior do que a capacidade de autodepuração dos leitos acaba por causar um desequilíbrio ambiental. O excesso de nutrientes como fósforo e nitrogênio no meio propicia o aumento de bactérias aeróbias e algas (eutrofização) que acabam por consumir o oxigênio disponível nos córregos causando a mortalidade de peixes e outros animais que dependem do oxigênio para sobrevivência, na Fig. 3.2.7 a seta em vermelho identifica a tubulação de lançamento de esgoto *"in situ"*.

Fig. 3.2.7 – Presença de habitações irregulares em áreas de preservação permanente (fundo de vale do córrego Passo Fundo)

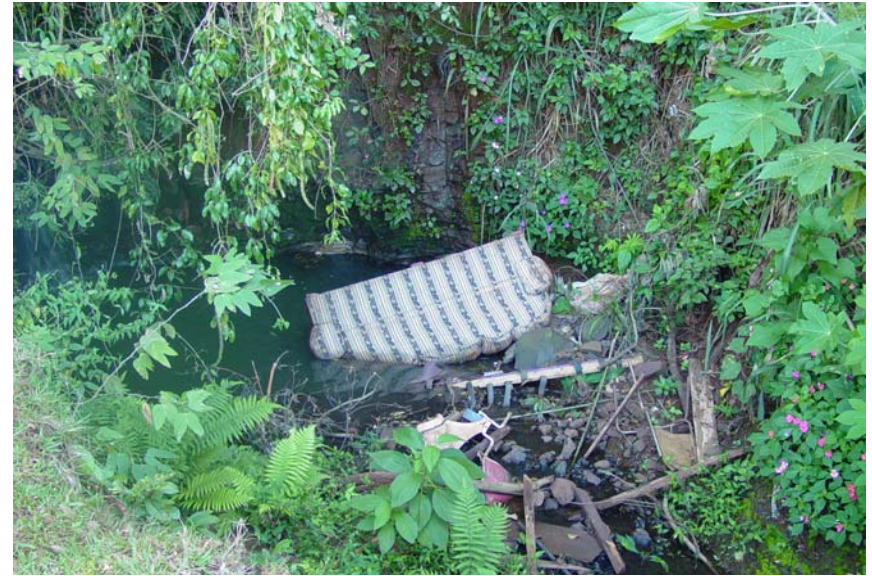
A ausência de matas ciliares e assoreamento dos cursos acabam por propiciar o aparecimento das macrófitas. O crescimento deste tipo de vegetação somado ao lançamento de entulhos nos cursos d'água além de degradar a paisagem dos fundos de vale acabam por proporcionar nichos para vetores de contaminação, como os roedores, insetos e animais peçonhentos Fig. 3.2.8 e 3.2.9.

Fig. 3.2.8 – Lançamento de entulhos no córrego Passo Fundo

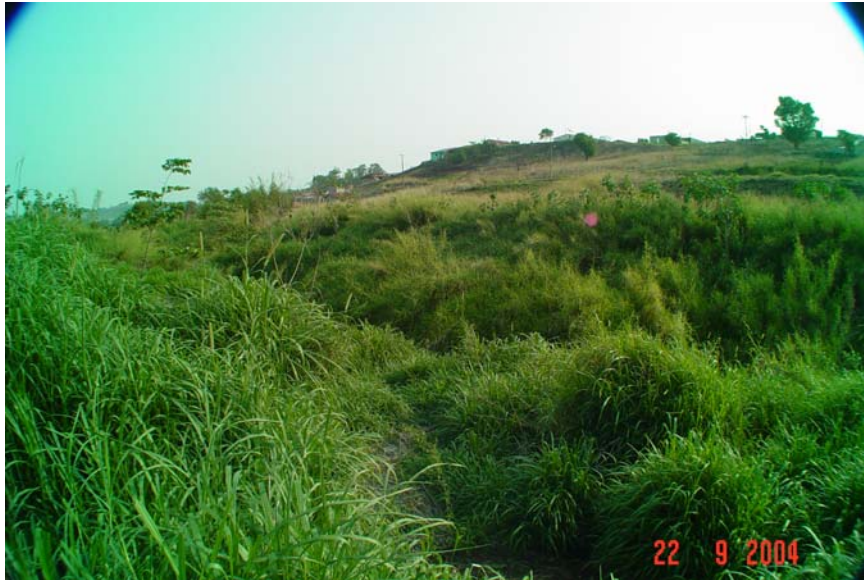
Quando acontecem as chuvas de média a grande intensidade as águas tendem a correr por gravidade até o ponto mais baixo, ou seja os fundos de vale. Devido a impermeabilização da área urbana e a geomorfologia local, o escoamento de águas pluviais tendem a ganhar velocidade, chegando aos fundos de vale com uma grande energia cinética, como não encontram instrumentos de redução de energia (escadarias hidráulicas), a mesma tende a provocar processos erosivos nas áreas adjacentes ao fundo de vale como as vias marginais (fig. 3.2.10) e conseqüentemente assorear os cursos d'água, diminuindo a lâmina d'água, aumentando a largura do córrego e proporcionando o aparecimento de macrófitas (Fig. 3.2.8 e 3.2.9).

Fig. 3.2.9 – Assoreamento dos cursos d'água e presença de macrófitas no fundo de vale

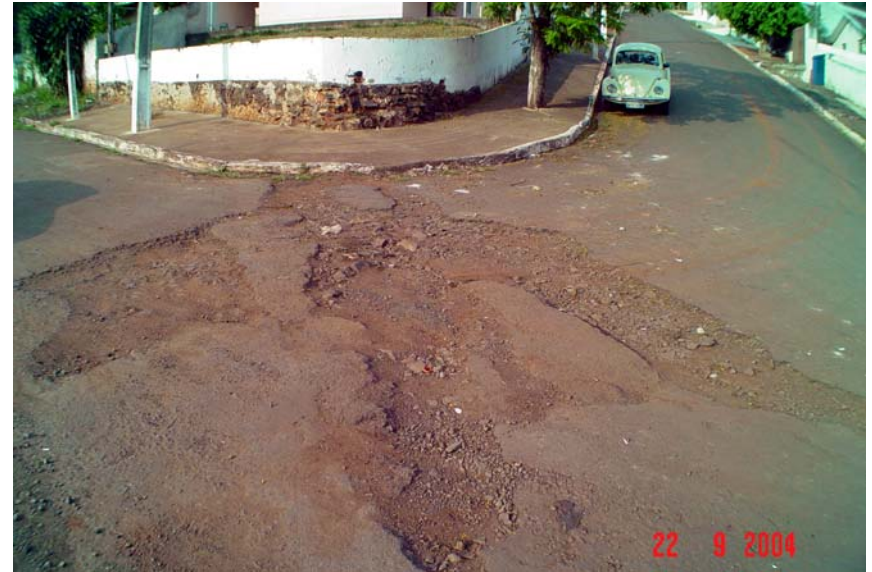
A alta declividade nas vertentes e ausência de obras de engenharia para redução da energia das águas provenientes do escoamento superficial nos fundos de vale estão causando processos erosivos e assoreando os córregos.

Fig. 3.2.10 – Processos erosivos nas vias pavimentadas adjacentes aos fundos de vale
