## Geomorfologia

## Geologia Regional

## Geologia local

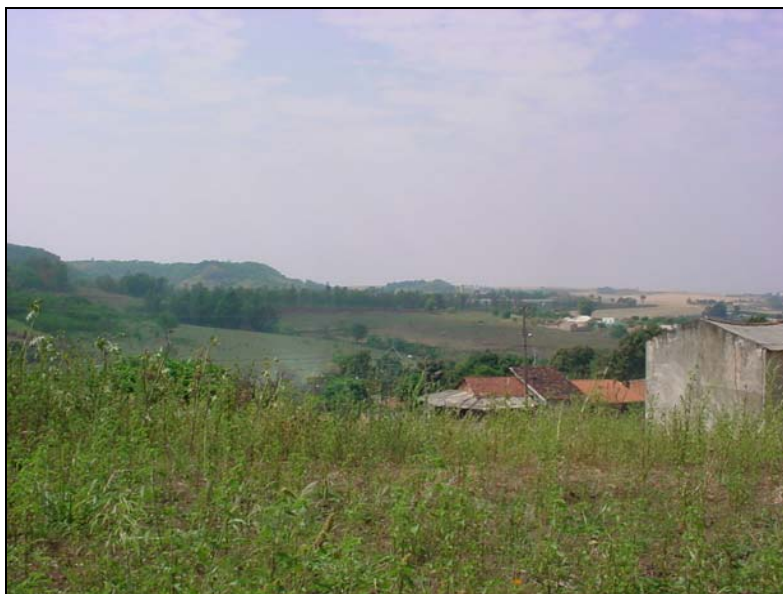
Fig. 3.2.11 - Visão geral da região de Assaí. Ao fundo destaca-se o relevo em degraus originado por diferentes derrames vulcânicos.

No geral, tem-se uma configuração em degraus para o relevo, fato este que pode ser facilmente observado nas figuras 3.2.11 e 3.2.12.

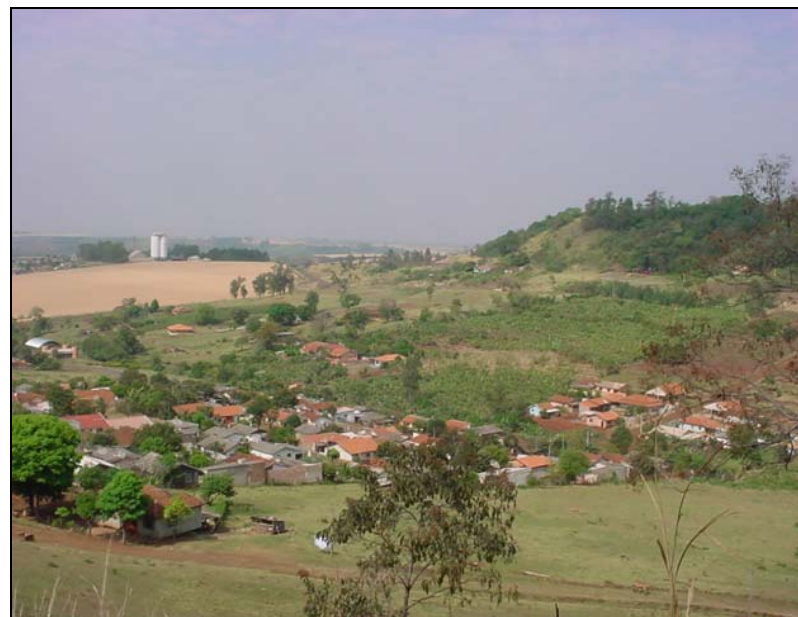
Fig. 3.2.12 – Visão da região oeste de Assaí com relevo característico

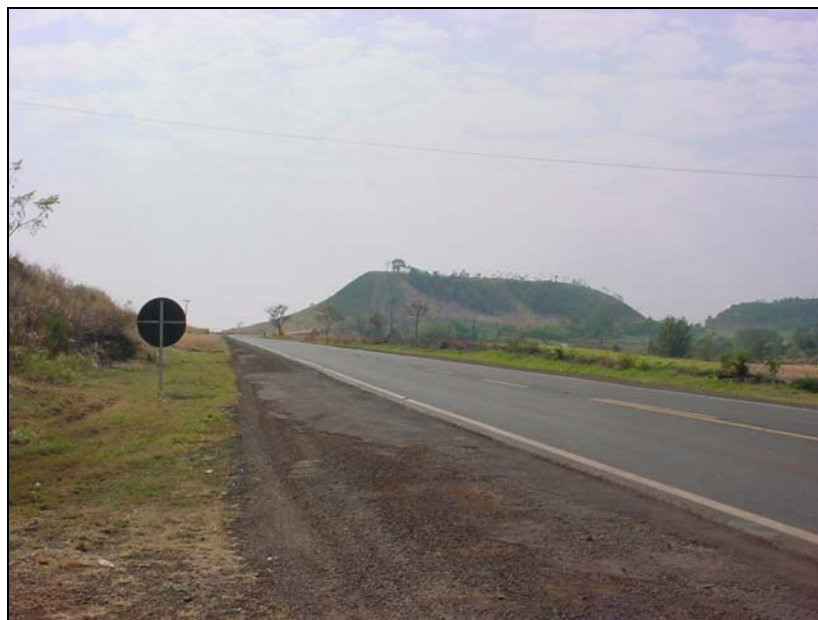
Fig. 3.2.13 – Morro localizado próximo ao limite entre Assaí e Jataizinho. A rocha existente em tal local é basalto amidaloidal / vesicular preenchidas por quartzo, calcedônia, ágata, ametista, minerais da família das zeólitas e ocasionalmente por calcita.

Destacam-se ainda, morros sustentados por basalto rico em amídalas e vesículas preenchidas por quartzo em suas diferentes formas, minerais da família das zeólitas e, esporadicamente, calcita (Fig. 3.2.13).

Os referidos morros normalmente ocorrem isolados, possuindo vertentes côncavas ou convexas e topos arredondados ou planos, lembrando a forma morfológica denominada de meseta (fig. 3.2.13).

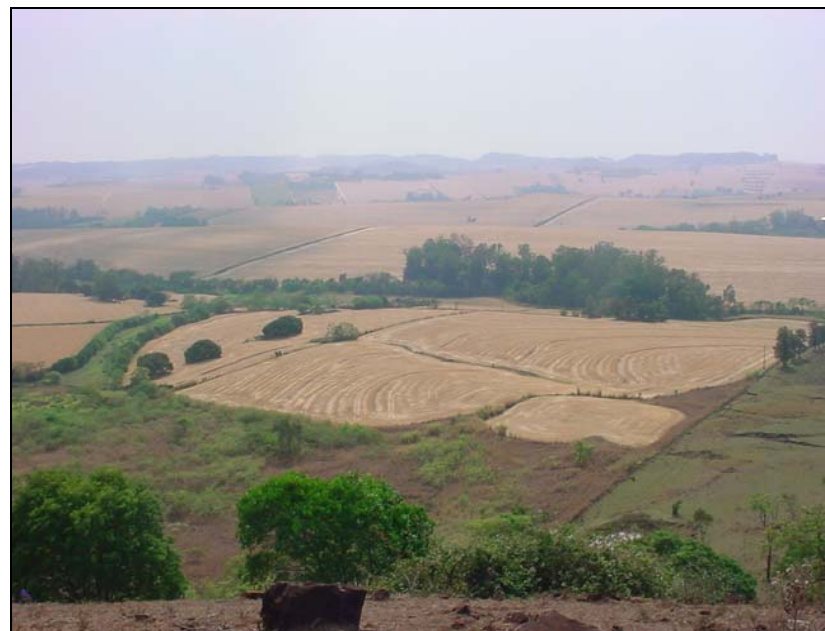
Fig. 3.2.14 – Visão geral da porção do relevo próximo a Assaí onde predominas as formas mais suaves.

A outra porção do relevo é caracterizada por apresentar formas mais suaves, com vertentes convexas, topos arredondados e vales abertos (fig. 3.2.14 e 3.2.15). Nestas regiões, se desenvolvem atividades agrícolas mecanizadas.

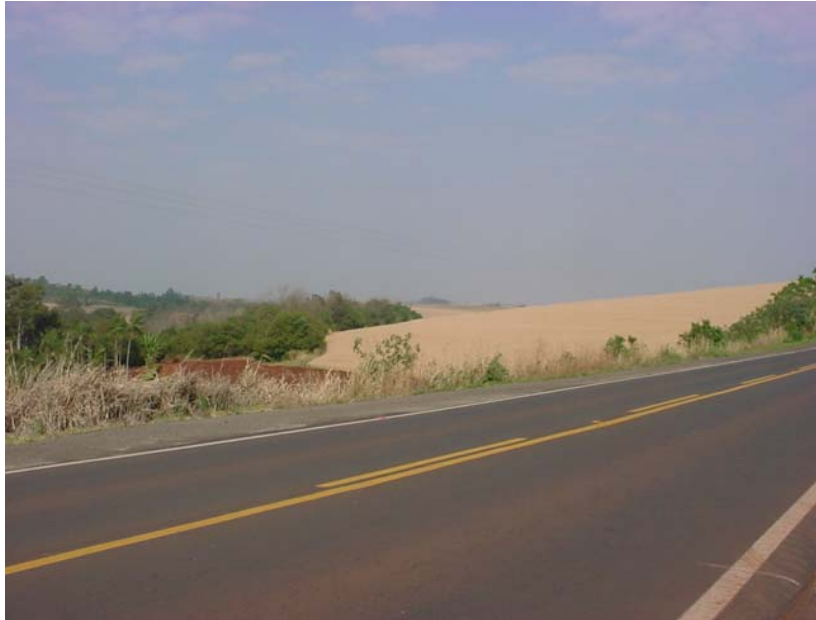
Fig. 3.2.17 – Destaque para o perfil suave da encosta, o vale aberto e a presença marcante de atividades agrícolas

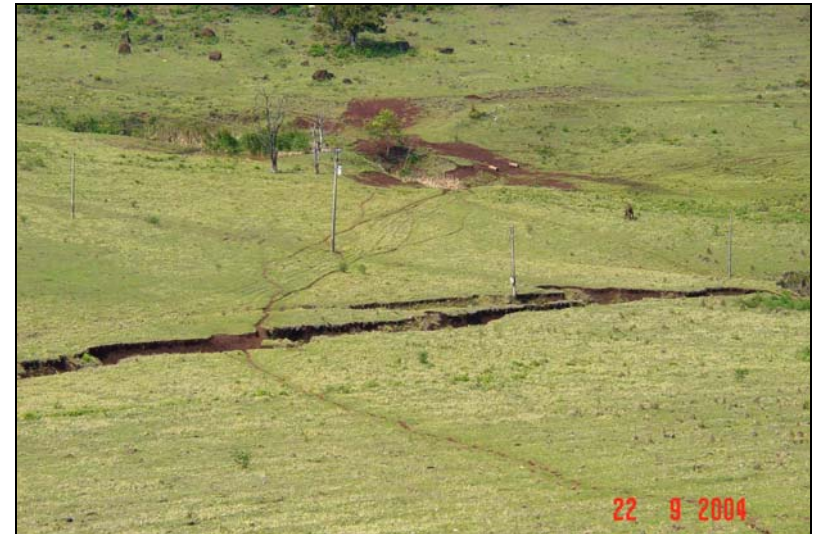
Fig 3.2.18 - Processo erosivo em sulco observado no vale do córrego Passo Fundo, município de Assaí.

Com relação aos processos erosivos, os mesmos podem ser observados em diferentes locais ao longo da área de estudo. Trata-se de processos laminares ou em sulcos (fig. 3.2.18 e 3.2.19), moderadamente desenvolvidos, observados principalmente na zona rural de Assaí.

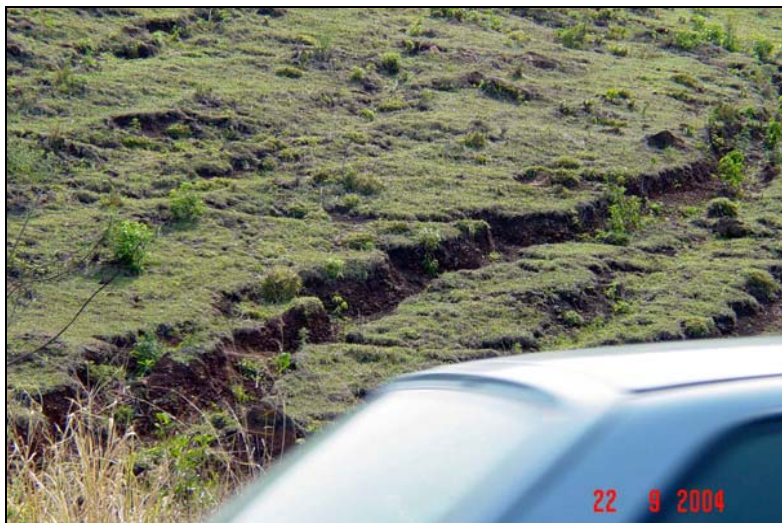
Fig. 3.2.19 – processos erosivos atuantes na área de estudo

Em outros locais do município, como por exemplo, a região mais próxima do rio Tibagi (região oeste), foram observados processos erosivos relacionados com o pisoteio de animais, erosão laminar e localmente, fenômenos relacionados com a lenta movimentação do solo (rastejamento de solo – fig. 3.2.19). Em tais locais predominam áreas de pastagens onde a cobertura vegetal original foi retirada e foram desenvolvidas atividades pecuárias. Muitas vezes os solos encontram-se expostos e os processos erosivos atuam de forma mais intensa, podendo atingir áreas significativas.

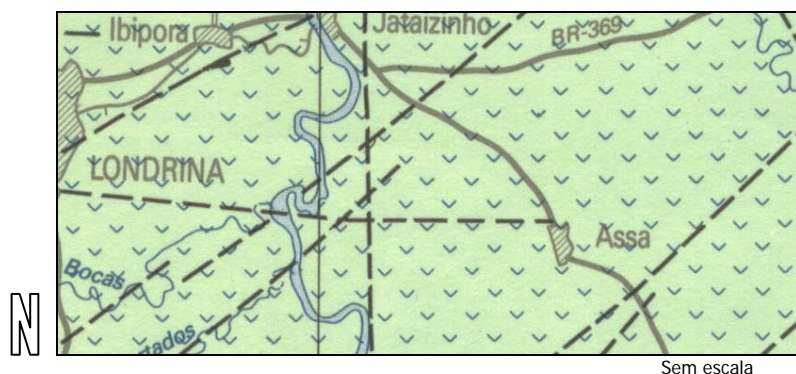
Figura 3.2.20 – Geologia da região da Assaí  
Fonte: Mineropar (2004) modificado

A região em questão, na sua totalidade, encontra-se sobre rochas pertencentes à Formação Serra Geral, Grupo São Bento da Bacia Sedimentar do Paraná (figura 3.2.20).

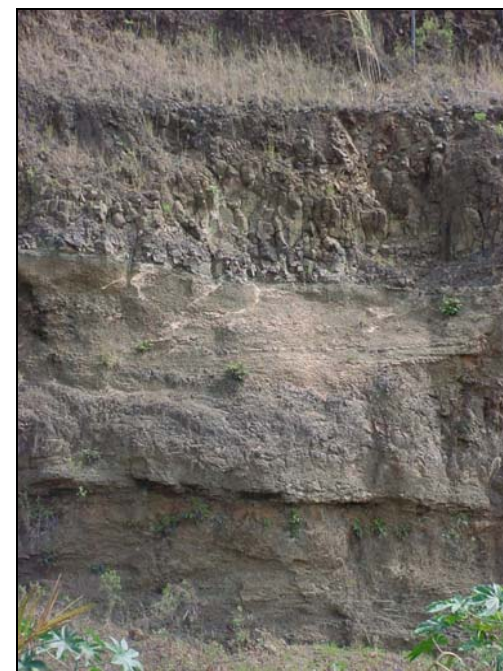
Fig. 3.2.22 – Pedreira abandonada localizada na área urbana de Assaí. Observar a existência de dois derrames. O mais velho, localizado na porção inferior da figura e o mais novo situado na parte superior. Destaque ainda para a presença de minerais diversos (porções embranquiçadas na figura acima) preenchendo fraturas. A figura mostra ainda que, a rigor, outros pulsos magmáticos podem ser individualizados.

A cidade de Assaí está localizada próximo ao contato entre dois derrames basálticos (fig. 3.2.22 e 3.2.23). Todavia, ao longo do município, quatro grandes derrames podem ser verificados no mapa 17.

Ao longo de toda a área urbana, podem ser visualizados em diferentes locais, evidências destes dois grandes derrames, chegando até mesmo, observar diretamente o contato geológico (fig. 3.2.22 e 3.2.23).

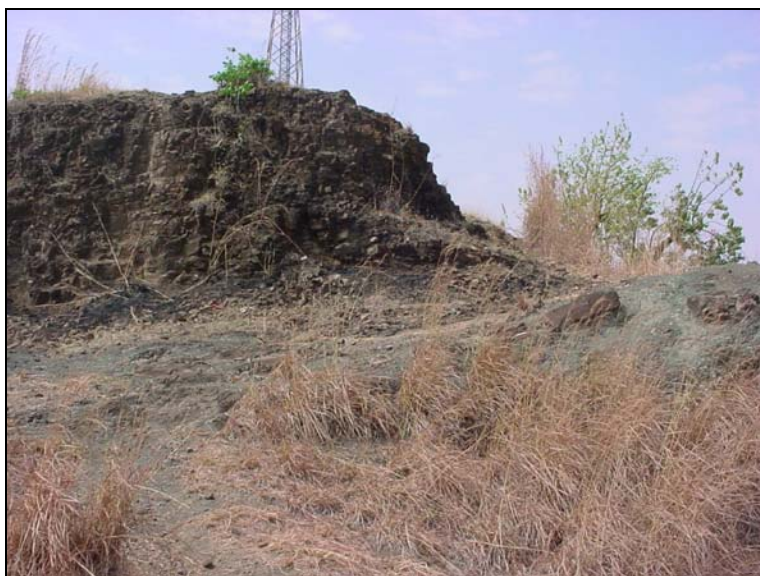
Fig. 3.2.23 – Morro localizado na porção central da cidade de Assaí conhecido como “morro da antena”. Observar a existência de dois derrames. O mais velho, na parte inferior da fotografia apresentando colorações esverdeadas, e o mais novo, na parte superior da fotografia, apresentando coloração acinzentada.

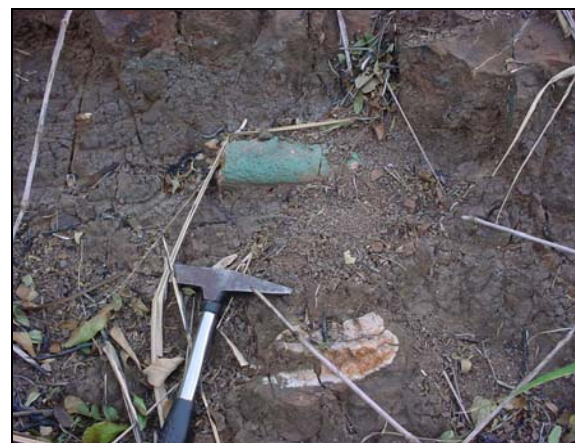
Fig. 3.2.24 – Amídala preenchida por quartzo.

Também são comuns as amídalas e vesículas de tamanhos diversos, podendo chegar a até 50cm de diâmetro (fig. 3.2.24, 3.2.25 e 3.2.26). Tais estruturas também são indicativas de diferentes derrames. Os minerais que preenchem estas estruturas geralmente são: quartzo, zeólita ou calcita. Todavia, é evidente o predomínio do quartzo.

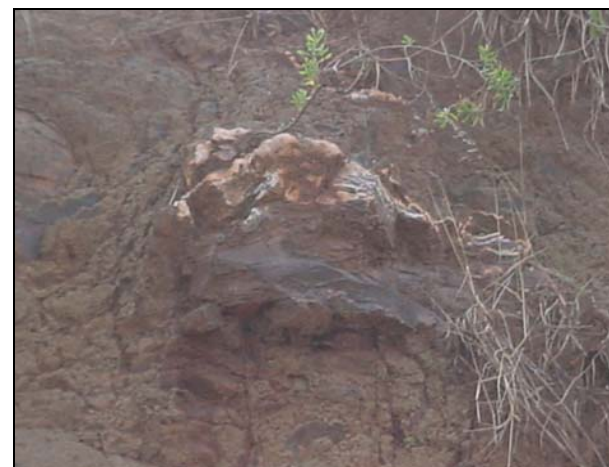
Fig. 3.2.25 – Amídala preenchida por quartzo.

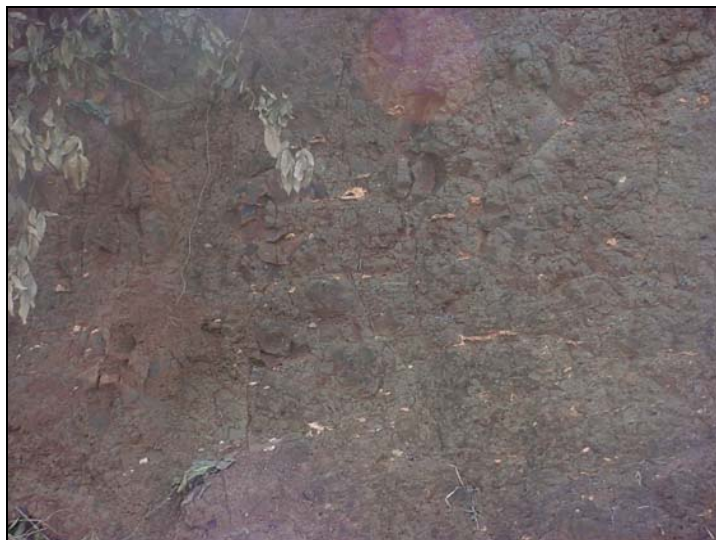
Fig. 3.2.26– Amídalas e vesículas alinhadas e achatadas, indicando o fluxo do magma

No geral, as amídalas e vesículas apresentam-se achatadas, deformadas e alinhadas indicando o fluxo magmático.

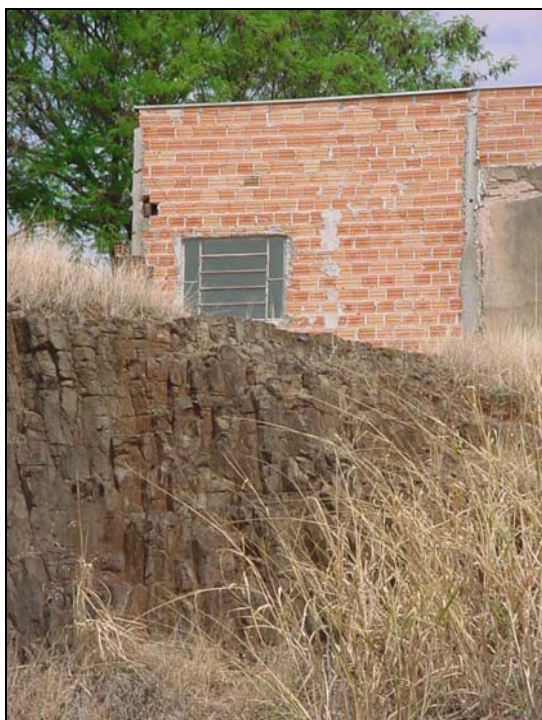
Fig. 3.2.27– Destaque para o intenso fraturamento vertical das rochas basálticas originando uma disjunção colunar e da proximidade de construções com os afloramentos

As fraturas verticais (fig. 3.2.27) podem servir de via para a infiltração de águas superficiais até o subsolo. Caso estas águas estejam contaminadas, as juntas verticais servirão também como facilitadoras para a contaminação das águas subterrâneas.
